Place du Château : travaux sur le pluvial

Importants travaux pour limiter les inondations.

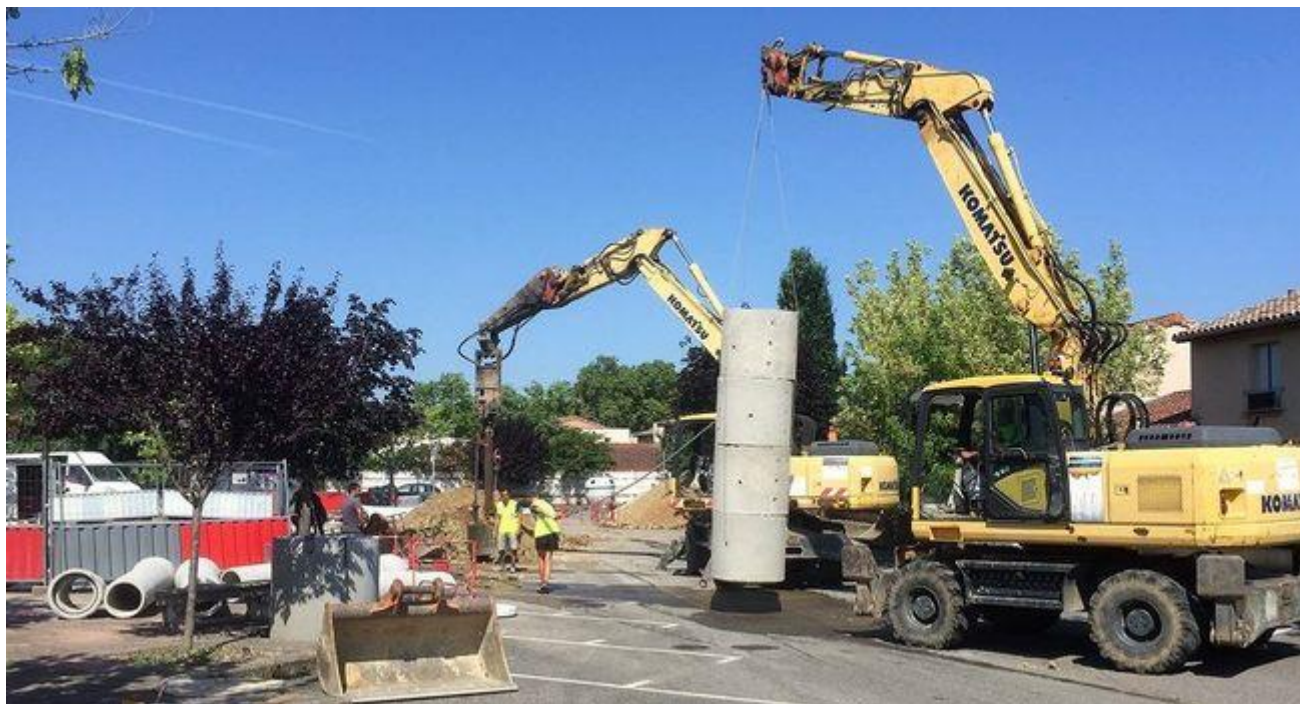
Les bouches d'engouffrement et puisards existants seront raccordés sur un bassin de rétention enterré au milieu de la place du Château. Ce bassin va permettre de créer une zone tampon en cas de fortes précipitations et il permettra de traiter les eaux par infiltration.
